Autor(es) de la tesis y/o trabajo de grado titulado Evaluación de la vulnerabilidad sísmica y verificación del cumplimiento de la norma sismo resistente colombiana NSR-10 en cuatro viviendas ubicadas en la ciudad de Neiva – Huila y su respectiva propuesta de reforzamiento si es requerido presentado y aprobado en el año 2022 como requisito para optar al título de Ingeniero Civil;

**TÍTULO COMPLETO DEL TRABAJO:** Evaluación de la vulnerabilidad sísmica y verificación del cumplimiento de la norma sismo resistente colombiana NSR-10 en cuatro viviendas ubicadas en la ciudad de Neiva – Huila y su respectiva propuesta de reforzamiento si es requerido.

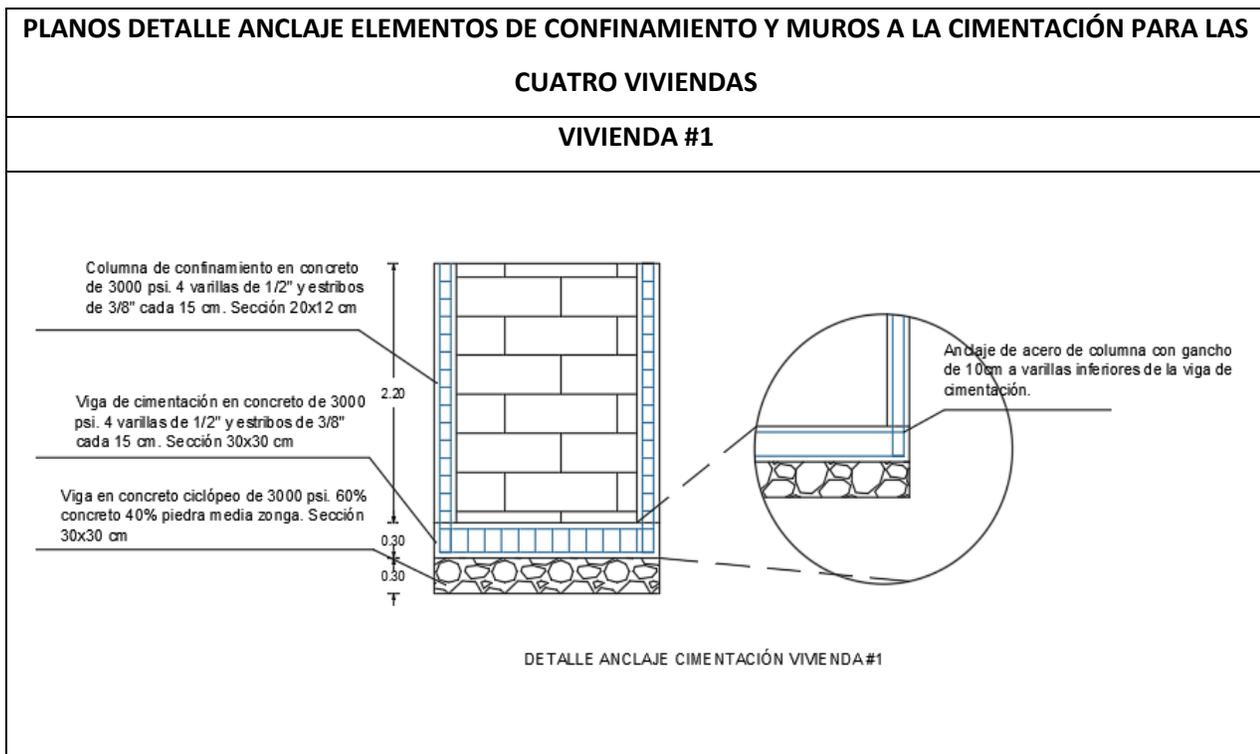
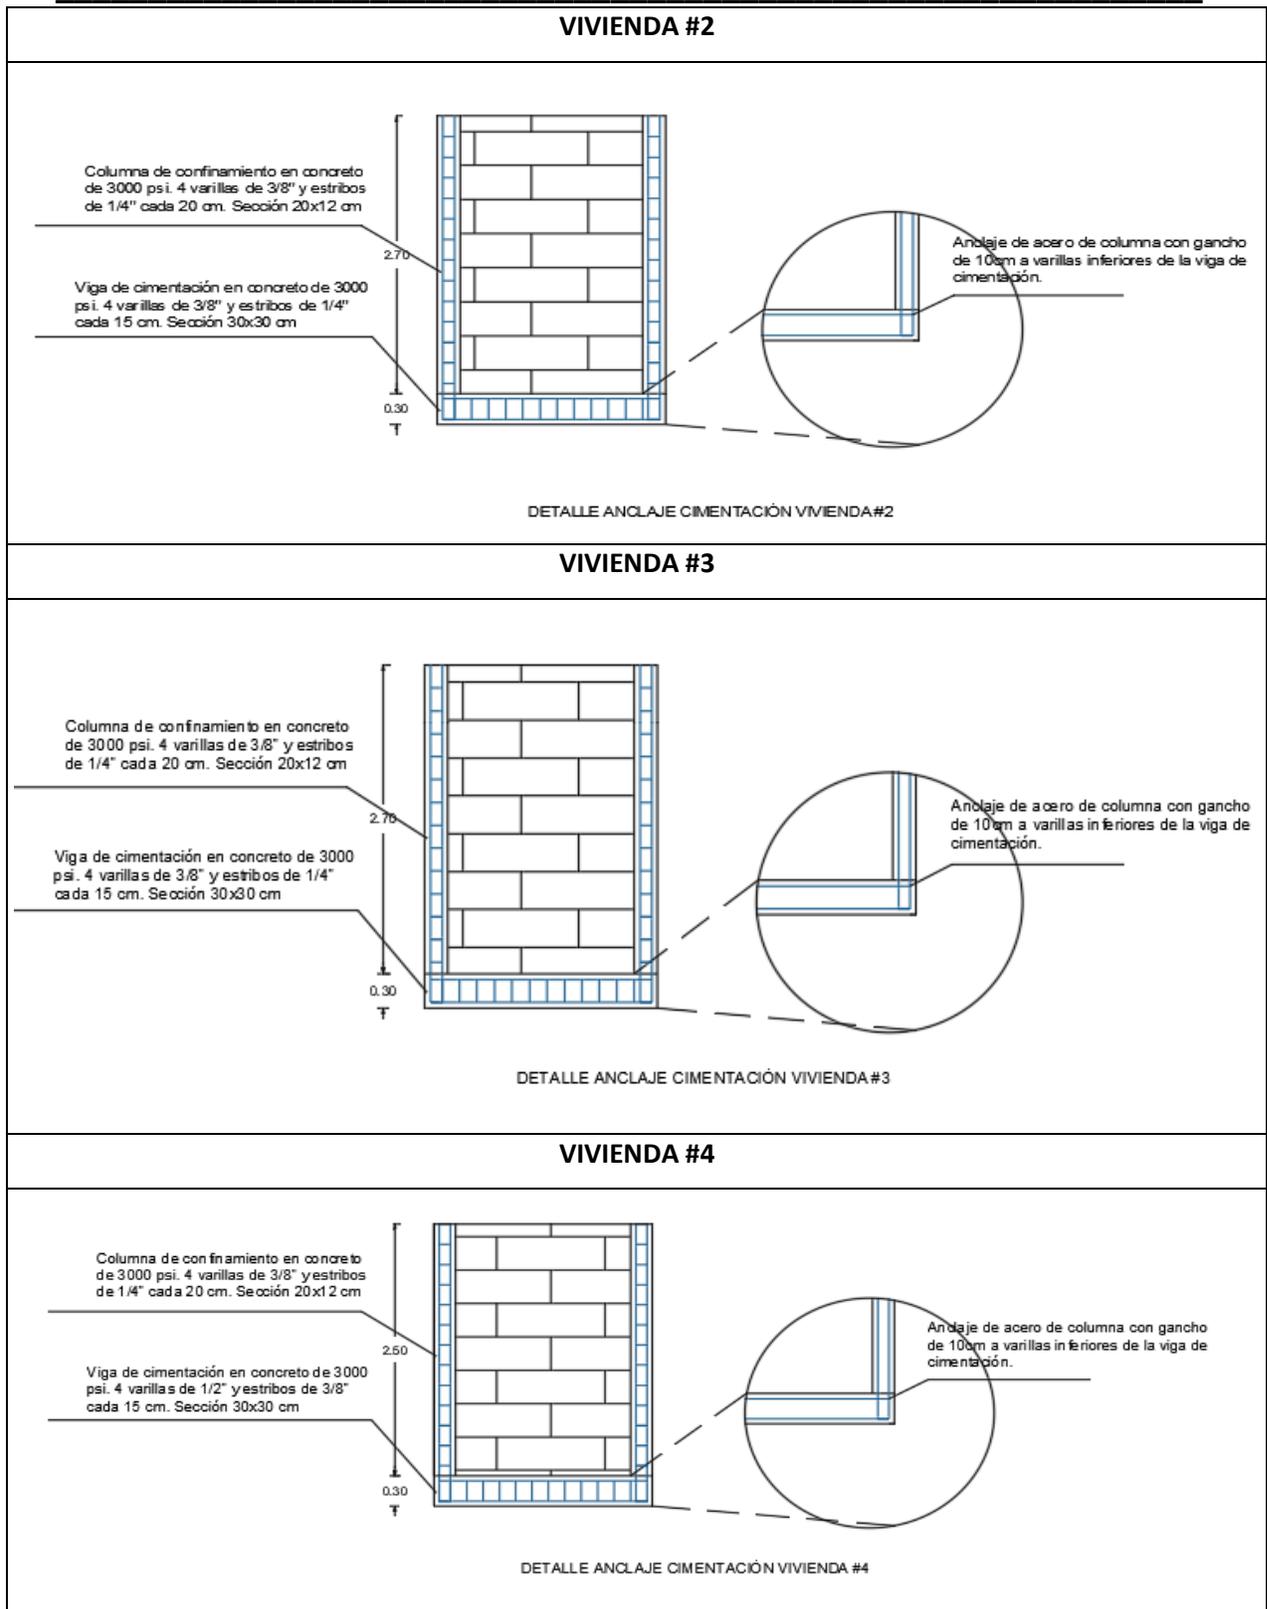
**Tabla 39.** Planos detalle anclaje elementos de confinamiento y muros a la cimentación para las cuatro viviendas.

Tal como se puede observar en la tabla 39, se tiene que todas las viviendas **CUMPLEN** con el acero de refuerzo mínimo longitudinal y transversal, según lo establecido en el presente apartado.

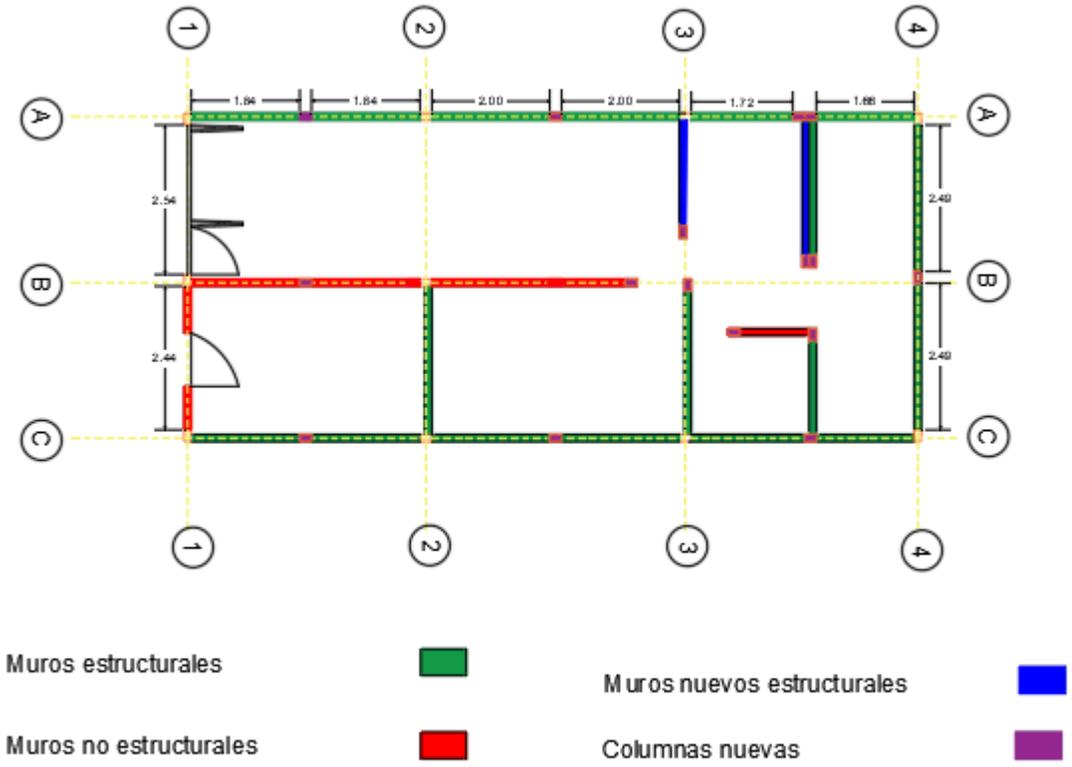
Figura 9. Diseño de propuesta de reforzamiento para la vivienda #1 según verificación del apartado E.4.3

De acuerdo a la verificación del cumplimiento del presente apartado realizado anteriormente, la vivienda #1 no cumple con los parámetros establecidos por la NSR-10, ya que se observa que a pesar de que las dimensiones de las columnas cumplen con las mínimas requeridas según la norma, se tiene que el espaciamiento entre las columnas A1-A2, A2-A3, C2-C3, A3-A4, C3-C4, B1-B2 y A4-C4 no cumplen con el máximo permitido (3.45 m), tal como se muestra en la tabla 34.

Según la propuesta de reforzamiento realizada en el presente apartado, se tiene que la vivienda #1 **CUMPLE** con los parámetros de columnas de confinamiento, subsanando esta falencia de diseño.

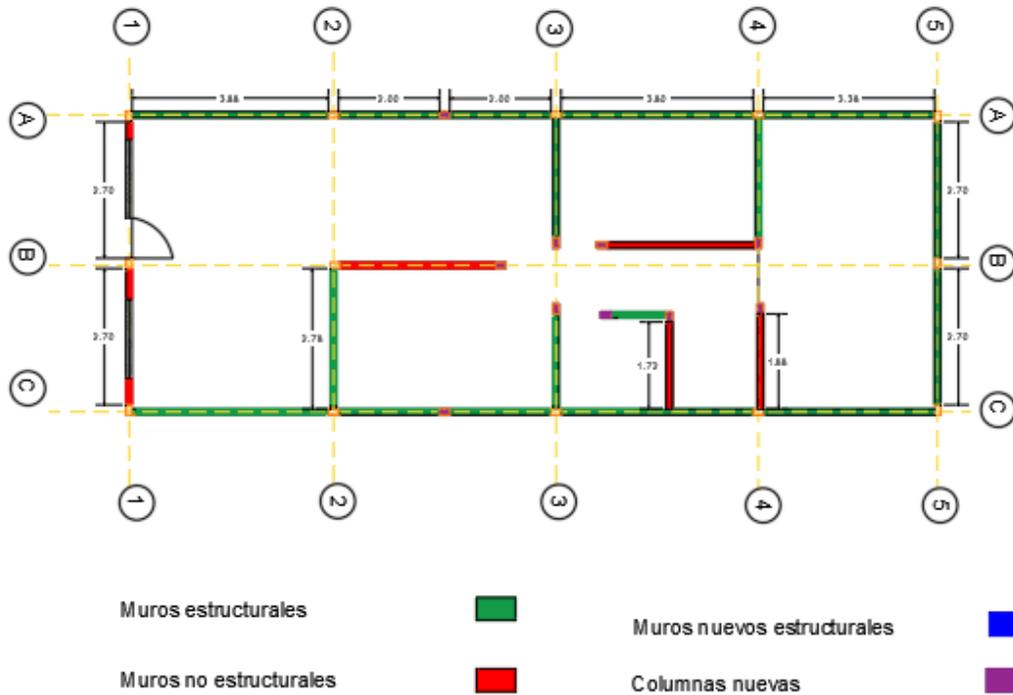
Figura 13. Diseño de propuesta de reforzamiento para la vivienda #2 según verificación del apartado E.4.3

De acuerdo a la verificación del cumplimiento del presente apartado realizado anteriormente, la vivienda #2 no cumple con los parámetros establecidos por la NSR-10, ya que se observa que a pesar de que las dimensiones de las columnas cumplen con las mínimas requeridas según la norma, se tiene que el espaciamiento entre las columnas A2-A3 y C2-C3 no cumplen con el máximo permitido (4.0 m), tal como se muestra en la tabla 36.

Según la propuesta de reforzamiento realizada en el presente apartado, se tiene que la vivienda #2 **CUMPLE** con los parámetros de columnas de confinamiento, subsanando esta falencia de diseño.
