Diagnóstico técnico de la red de alcantarillado de aguas lluvias en puntos críticos donde se presentan inundaciones entre carreras 1ra y 2da con calles 26 y 42 del municipio de Neiva-Huila

German Mauricio Barrios Polanía & Juan Diego Tovar Cabrera

Proyecto de grado presentada(o) como requisito parcial para optar al título de:

Estructuras hidráulicas y alcantarillado

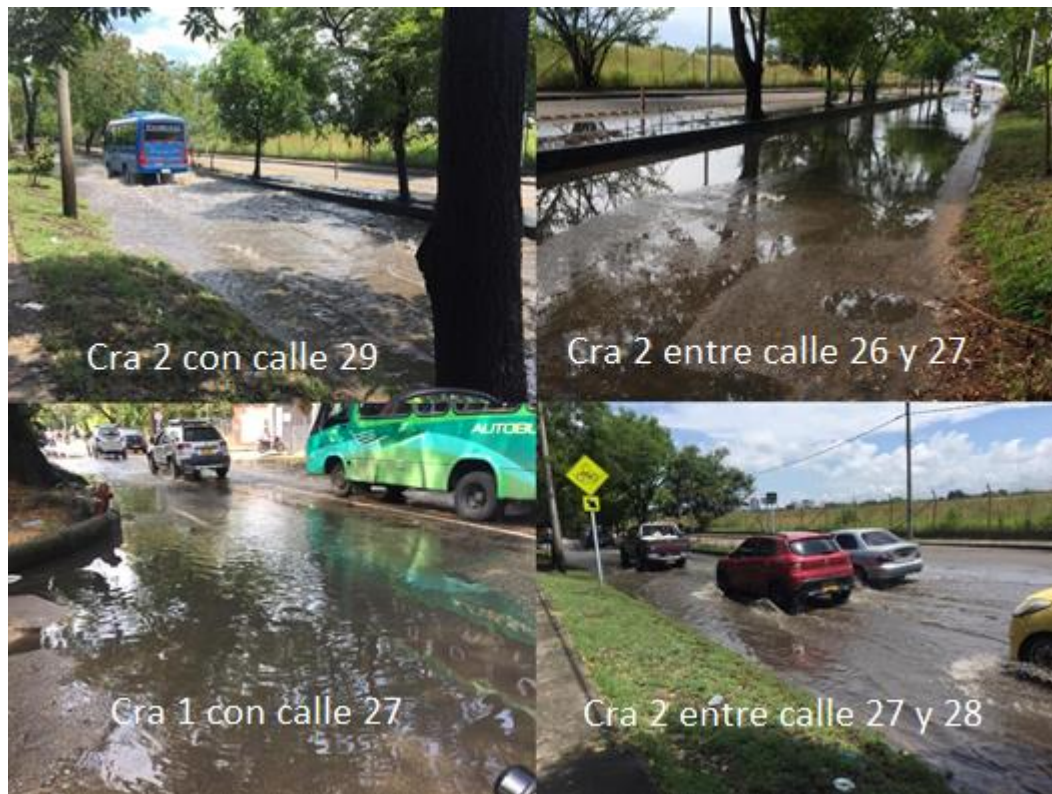
Figura 3-2: Puntos críticos donde se represan aguas lluvias en la zona de estudio.

Se realizaron varias visitas a la zona de estudio antes, durante y después de presentarse precipitaciones, con el fin de identificar y reconocer los lugares donde ocurren represamientos de aguas al haber lluvias de gran consideración, evidenciando cómo la problemática afecta la calidad de vida de los habitantes del sector, estos represamientos de agua se pueden apreciar en la figura 3-2.

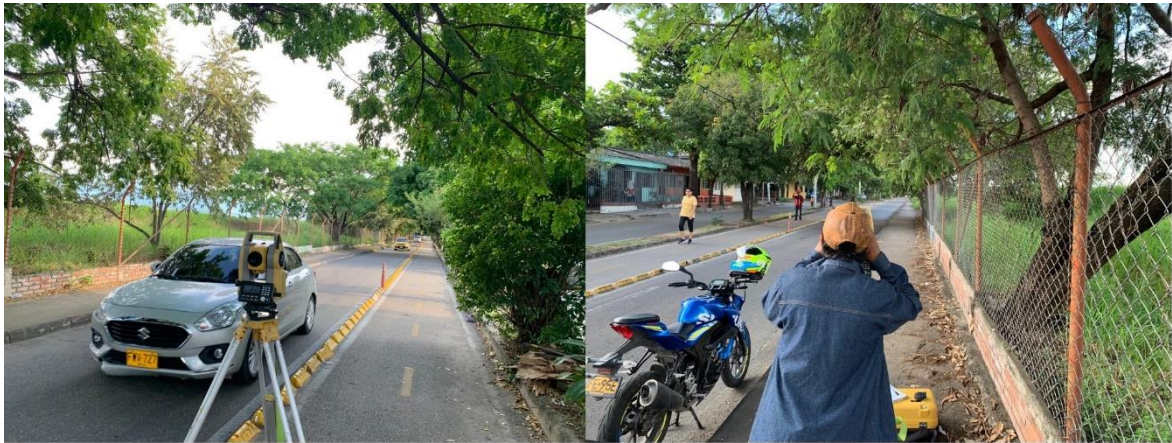
Figura 3-4: Trabajo de campo de topografía realizado con estación total.

Posteriormente, con la información recibida se procedió a analizar y establecer la información faltante para poder realizar el diagnóstico de la red de alcantarillado de aguas lluvias. En primera instancia se identificó que la topografía de la zona estaba incompleta, para lo cual se alquila el equipo de topografía estación total y se realiza el respectivo levantamiento como se puede apreciar en la figura 3-4.

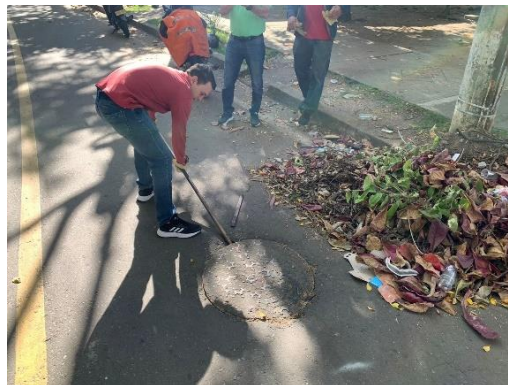
Figura 3-6: Apertura de pozos de inspección

Para realizar el diagnóstico general se procedió a nombrar y enumerar las tapas de los pozos de inspección junto con los sumideros existentes en el plano entregado por Las Ceibas ESP, posteriormente se realizó en campo, el trabajo de verificación y actualización de pozos y sumideros existentes en la red, donde se iba tomando registro fotográfico del estado de los pozos y se verificaba el material de los mismos, como también las tuberías que llegan a cada pozo con su respectivo diámetro y material. A continuación, en las figuras 3-6 y 3-7 se ilustra la apertura de uno de los pozos y su estado interno.

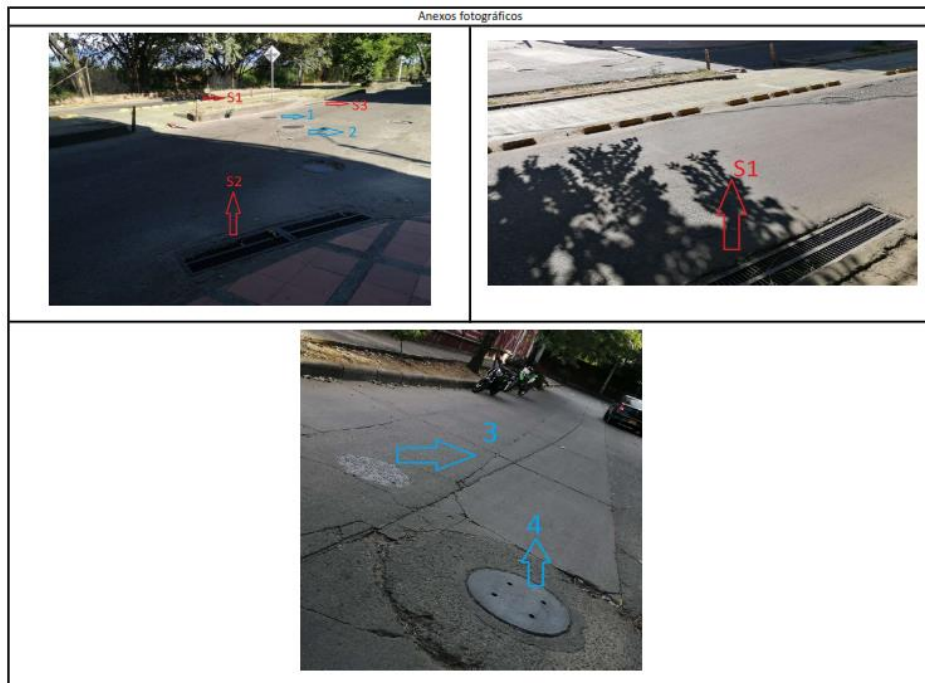
Figura 3-8: Formato de inspección diligenciado para el pozo N° 1 y 2.

Lo anterior se iba registrando en un formato realizado por autoría propia y el cual se iba diligenciando pozo por pozo. En la figura 3-8 se ilustra el diligenciamiento del formato para los pozos 1 y 2:

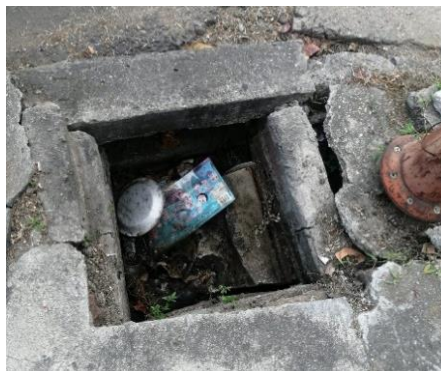
Figura 3-9: Sumidero suspendido para reposición.

Luego de registrar la información obtenida en el diagnóstico general, se evidenció que existen diferentes elementos que componen la red actual que se encuentran en mal estado y requieren su reposición para que el sistema pueda operar al 100%. Tal como se ilustra en la figura 3-9. Teniendo en cuenta esto, se puede contemplar la opción de reparar los elementos en mal estado para mejorar el funcionamiento de la red ante fuertes lluvias, sin embargo, el diagnóstico técnico general realizado no es suficiente para determinar si la optimización del sistema actual puede solucionar la problemática, es por esto, que se contempla la opción de realizar un diseño de alcantarillado pluvial independiente de la red actual, lo anterior teniendo en cuenta la información pluviográfica de la zona y siguiendo paso a paso los lineamientos establecidos en el reglamento técnico de saneamiento y agua potable - RAS.

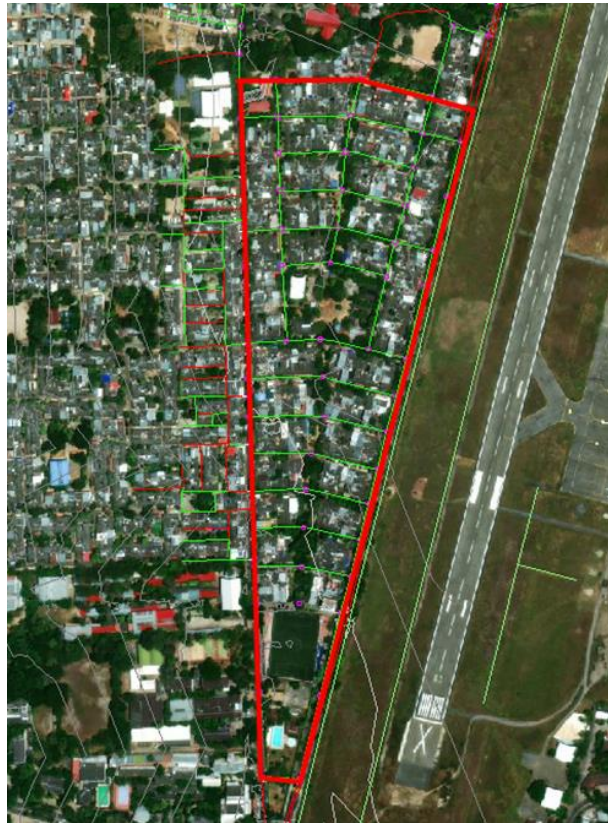
Figura 3-10: Área de estudio.

Se realizará el diseño de alcantarillado pluvial para la zona comprendida entre las carreras 1^a y 2^a entre calles 26 y 42, sector perteneciente al barrio Cándido Leguizamo de la comuna 1 de la ciudad de Neiva como se indica en la figura 3-10.

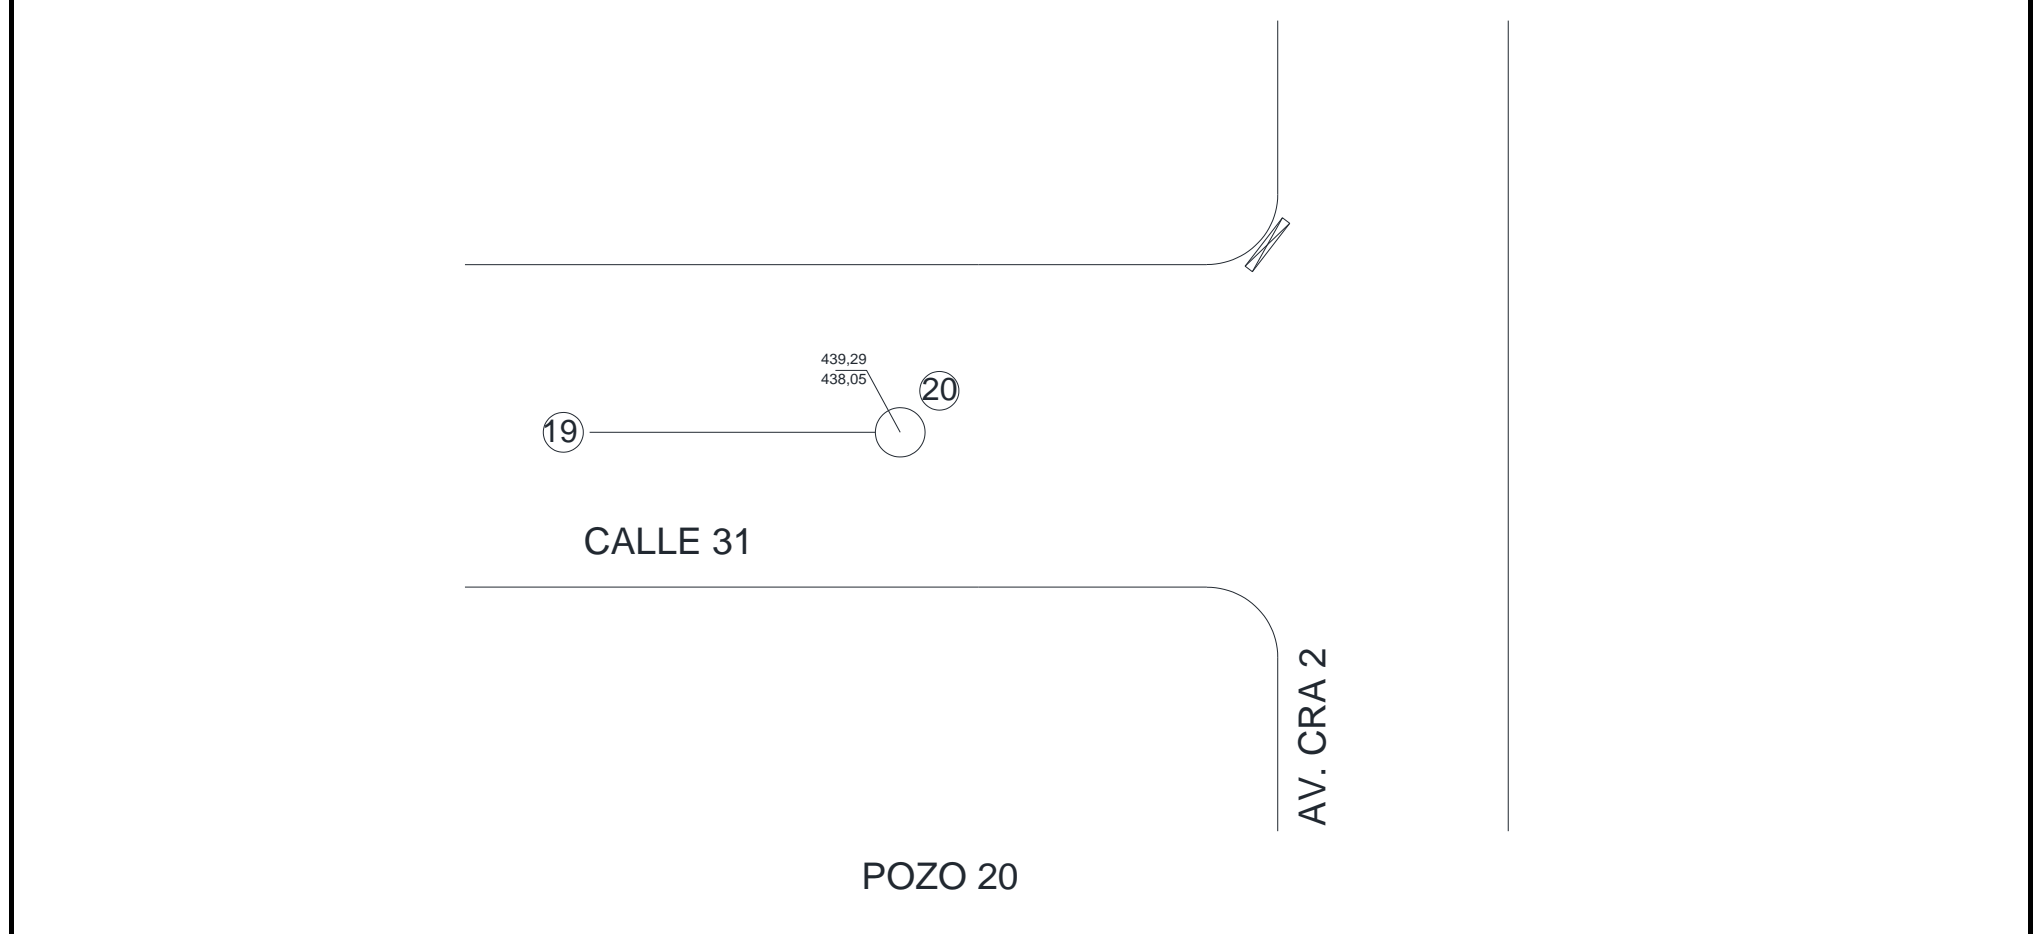
FICHA TÉCNICA DEL POZO

TRAMO	LONGITUD (m)	DIÁMETRO	MATERIAL	ESTADO	OBSERVACIONES
20-19	52,55	10	Concreto	N/A	Se encuentra sellado por carpeta de asfalto
S7-20	10,12	6	Concreto simple	Regular	Necesita mantenimiento
S8-20	13,12	6	Concreto simple	Regular	Necesita mantenimiento

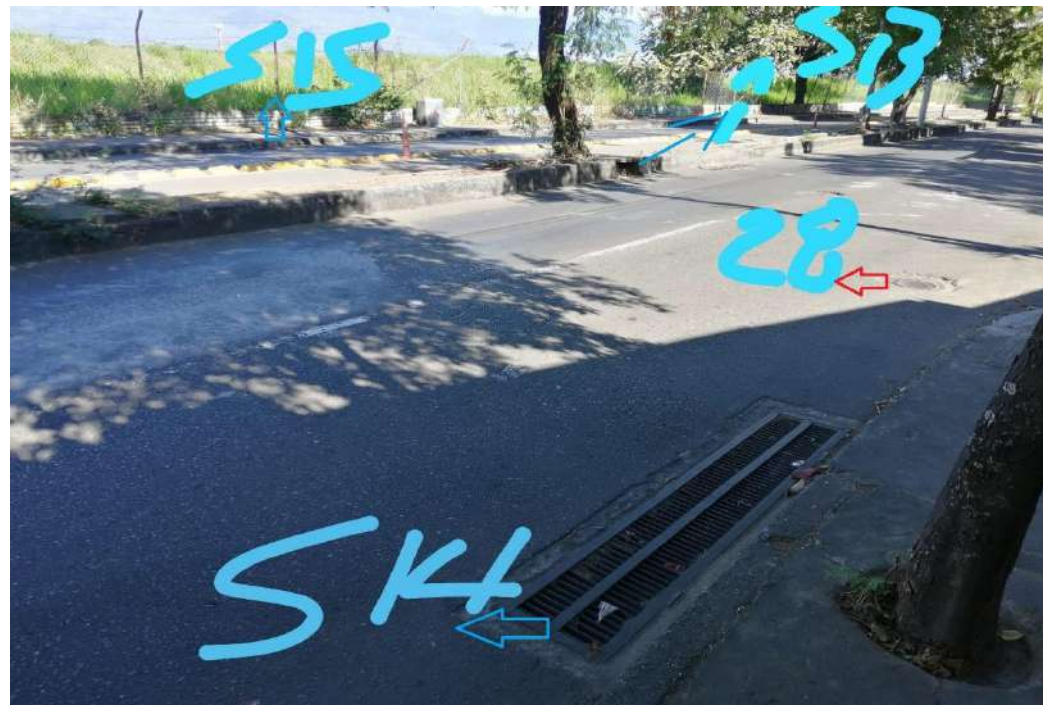
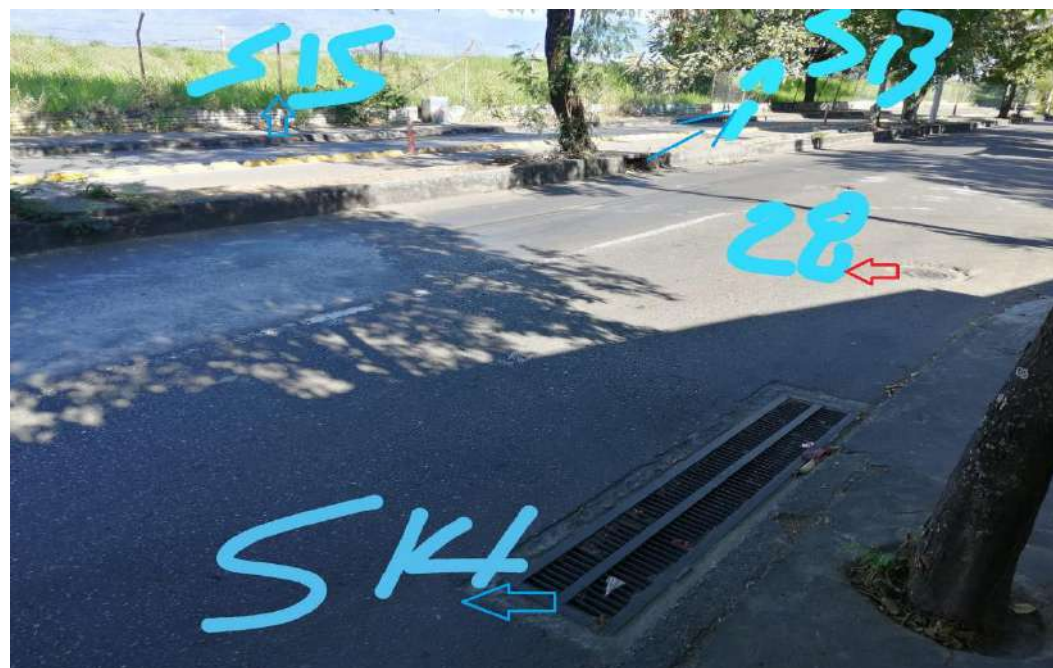
Pozo N°	29	DIRECCIÓN	calle 34 entre Carrera 1 y 2	COTA RASANTE		FECHA	9/07/2022
---------	----	-----------	------------------------------	--------------	--	-------	-----------

TRAMO	LONGITUD (m)	DIÁMETRO	MATERIAL	ESTADO	OBSERVACIONES
29-30	107,92	8	Concreto Simple	Bueno

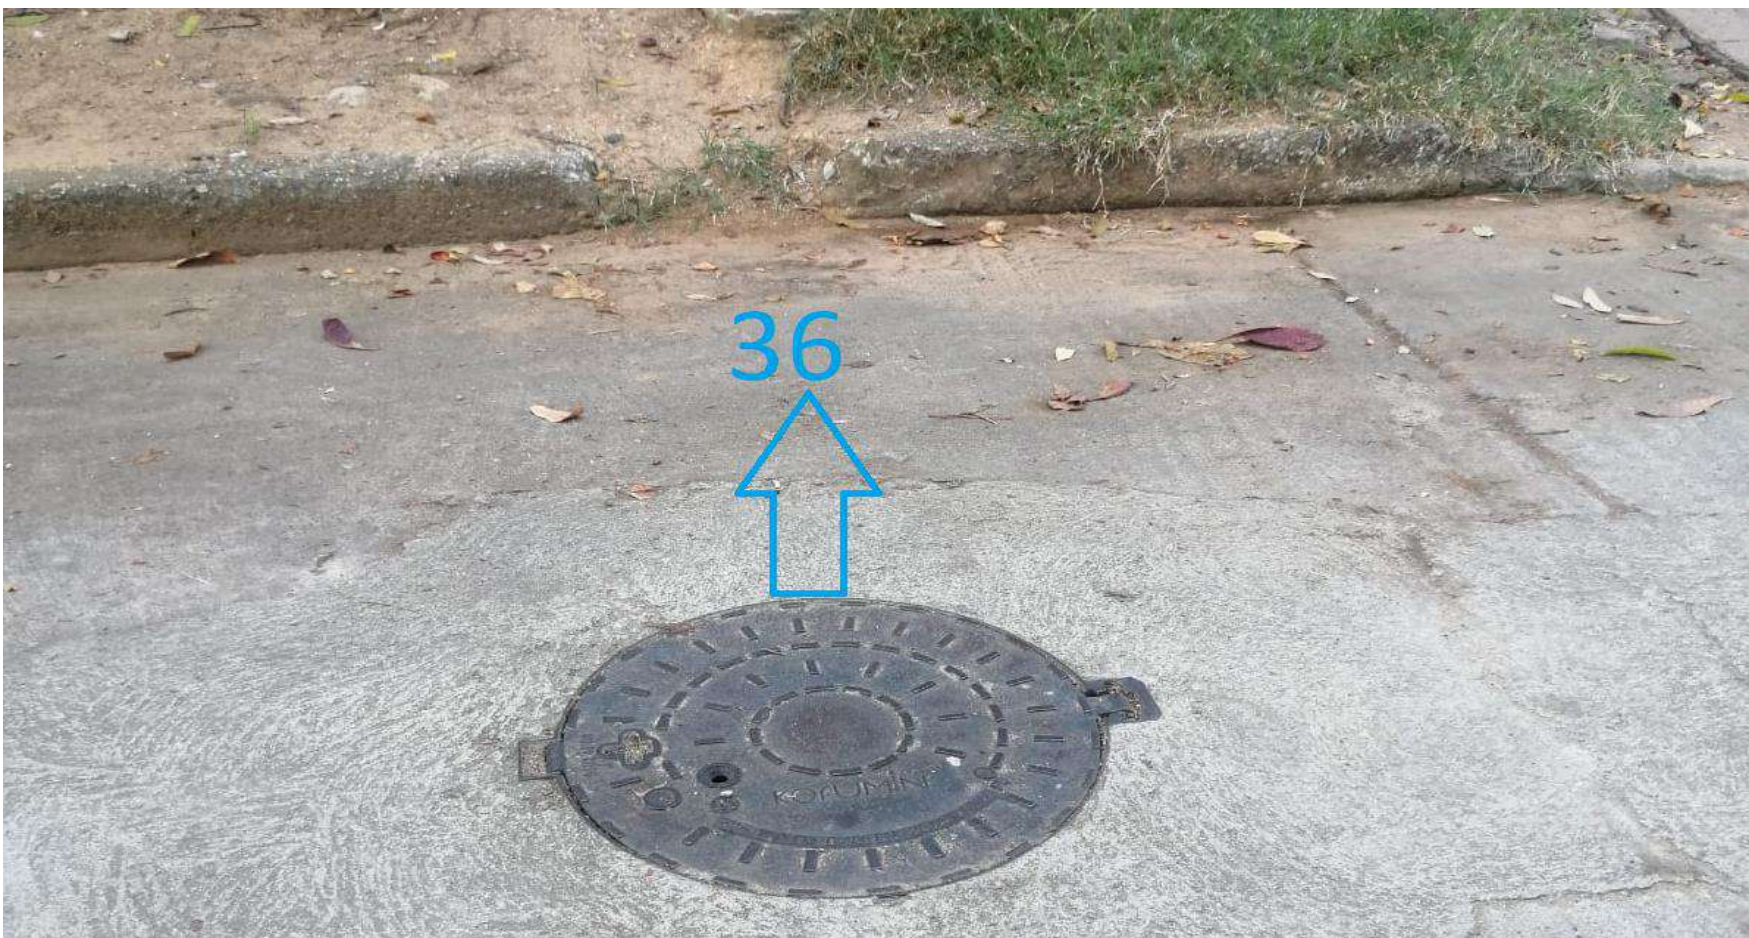
Pozo N°	37	DIRECCIÓN	Carrera 1A con calle 36	COTA RASANTE	FECHA	9/07/2022
---------	----	-----------	-------------------------	--------------	-------	-----------

TRAMO	LONGITUD (m)	DIÁMETRO	MATERIAL	ESTADO	OBSERVACIONES
37-40A	50,5	12	PVC	Bueno	
S36-37	4	6	Concreto	Bueno	
S37-37	3,8	6	Concreto	Bueno	
S38-37	4	6	Concreto	Bueno

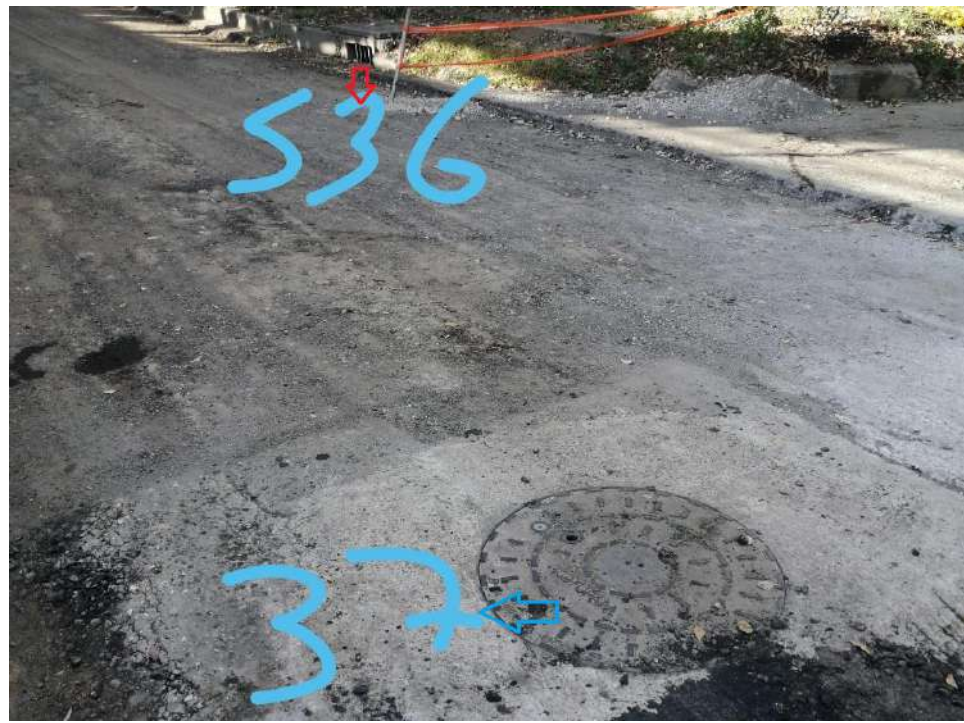
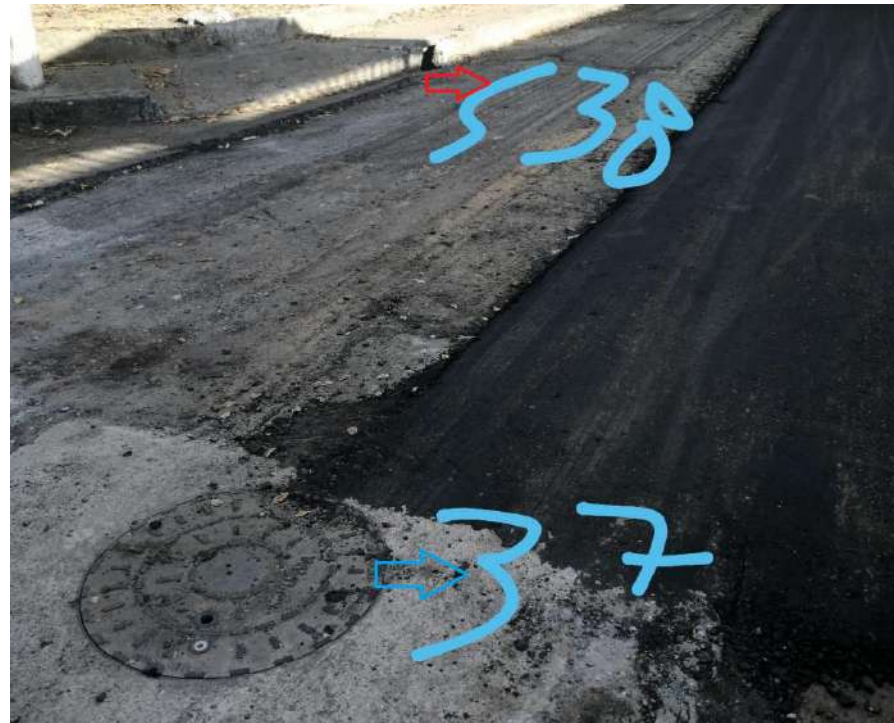
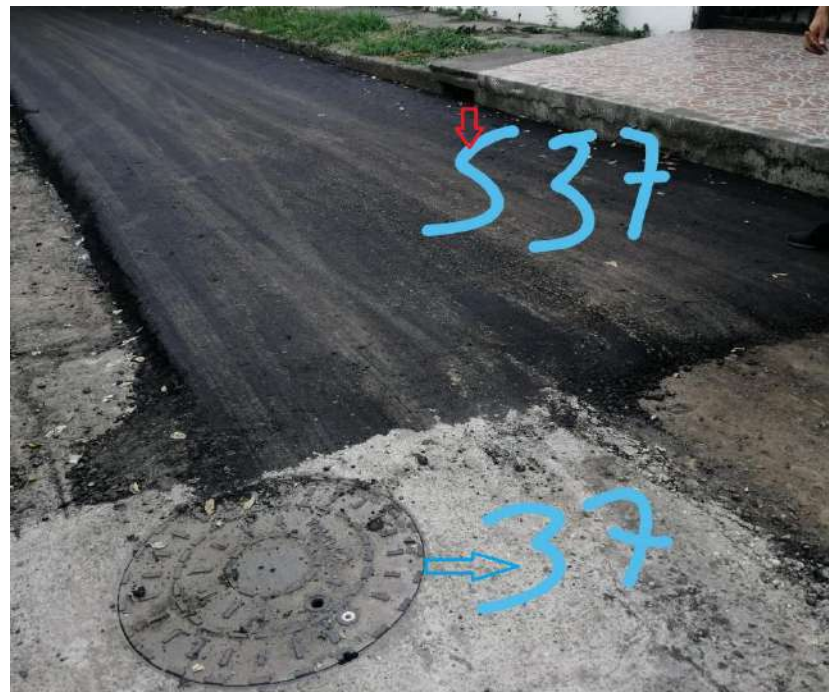
Pozo N°	38	DIRECCIÓN	Carrera 1 entre calle 34 y 36	COTA RASANTE		FECHA	9/07/2022
---------	----	-----------	-------------------------------	--------------	--	-------	-----------

TRAMO	LONGITUD (m)	DIÁMETRO	MATERIAL	ESTADO	OBSERVACIONES
38-39A	79,47	18	PVC	Bueno
