Autor(es) de la tesis y/o trabajo de grado titulado Evaluación de la vulnerabilidad sísmica y verificación del cumplimiento de la norma sismo resistente colombiana NSR-10 en cuatro viviendas ubicadas en la ciudad de Neiva – Huila y su respectiva propuesta de reforzamiento si es requerido presentado y aprobado en el año 2022 como requisito para optar al título de Ingeniero Civil;

**TÍTULO COMPLETO DEL TRABAJO:** Evaluación de la vulnerabilidad sísmica y verificación del cumplimiento de la norma sismo resistente colombiana NSR-10 en cuatro viviendas ubicadas en la ciudad de Neiva – Huila y su respectiva propuesta de reforzamiento si es requerido.

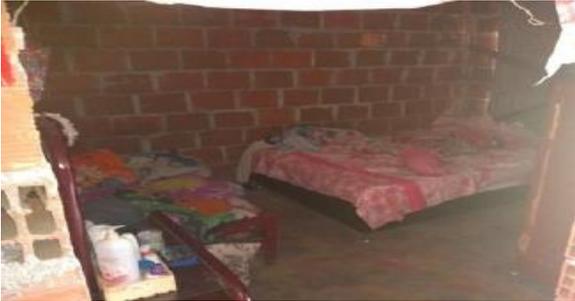
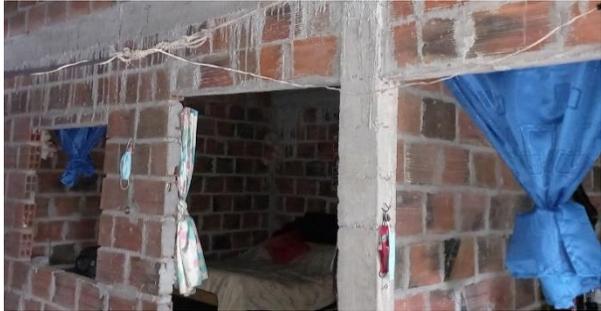
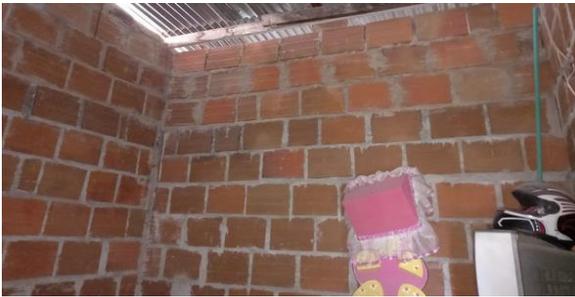
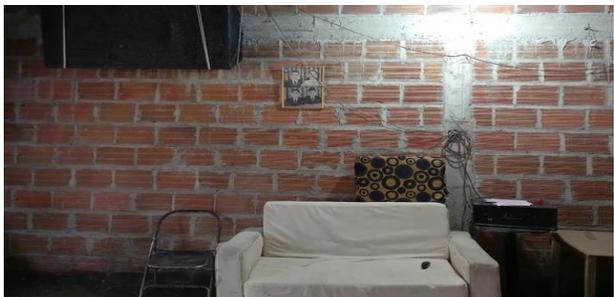
**Tabla 7.** Registro fotográfico del estado actual de los muros de las cuatro viviendas.

VIVIENDA #1	VIVIENDA #2	VIVIENDA #3	VIVIENDA #4
<b>MUROS</b>	<ul style="list-style-type: none"> <li>- Mampostería, bloque de arcilla no. 5</li> <li>- Los muros se encuentran sin acabados, algunos tienen rebaba de las juntas de pega. No se evidencian fallas estructurales o daños que puedan comprometer la integridad física de los muros.</li> </ul>	<ul style="list-style-type: none"> <li>- Mampostería, bloque de arcilla no. 5</li> <li>- Los muros se encuentran sin acabados, algunos tienen rebaba de las juntas de pega. No se evidencian fallas estructurales o daños que puedan comprometer la integridad física de los muros.</li> </ul>	<ul style="list-style-type: none"> <li>- Mampostería, bloque de arcilla no. 5.</li> <li>- Los muros se encuentran sin acabados, algunos tienen rebaba de las juntas de pega. No se evidencian fallas estructurales o daños que puedan comprometer la integridad física de los muros.</li> </ul>	<ul style="list-style-type: none"> <li>- Mampostería, bloque de arcilla no. 5</li> <li>- Los muros se encuentran sin acabados, algunos tienen rebaba de las juntas de pega. No se evidencian fallas estructurales o daños que puedan comprometer la integridad física de los muros.</li> </ul>

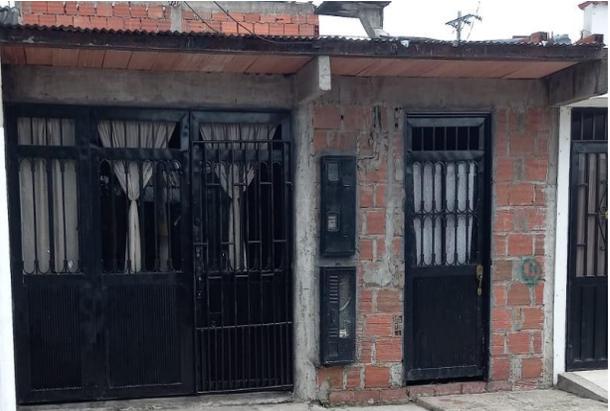
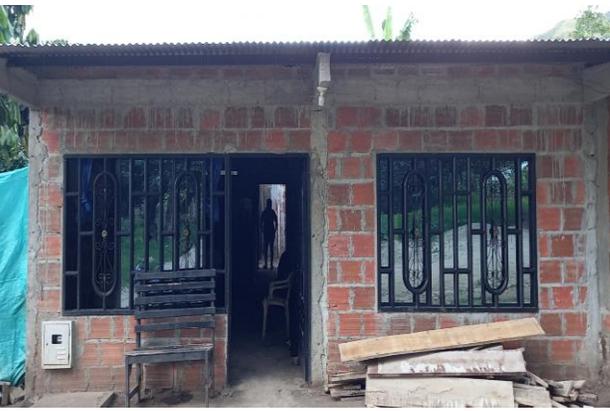
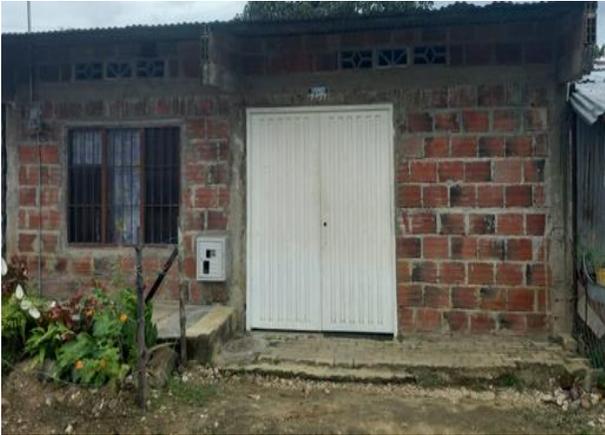
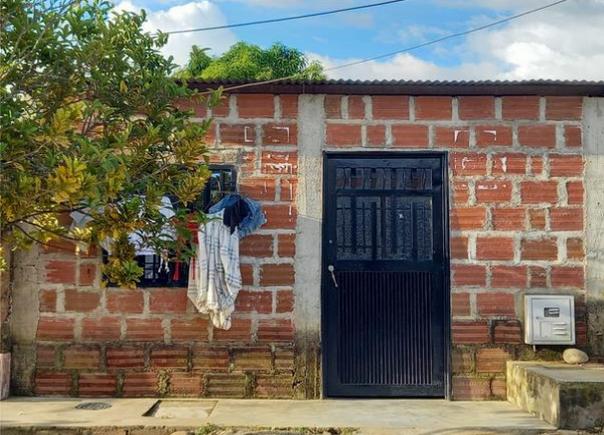
Tabla 10. Registro fotográfico del estado actual de la fachada de las cuatro viviendas.

<b>FACHADA</b>	<ul style="list-style-type: none"> <li>- La fachada se encuentra en obra negra, no se evidencian fallas estructurales o daños</li> </ul>	<ul style="list-style-type: none"> <li>- La fachada se encuentra en obra negra, no se evidencian fallas estructurales o daños</li> </ul>	<ul style="list-style-type: none"> <li>- La fachada se encuentra en obra negra, no se evidencian fallas estructurales o daños</li> </ul>	<ul style="list-style-type: none"> <li>- La fachada se encuentra en obra negra, no se evidencian fallas estructurales o</li> </ul>

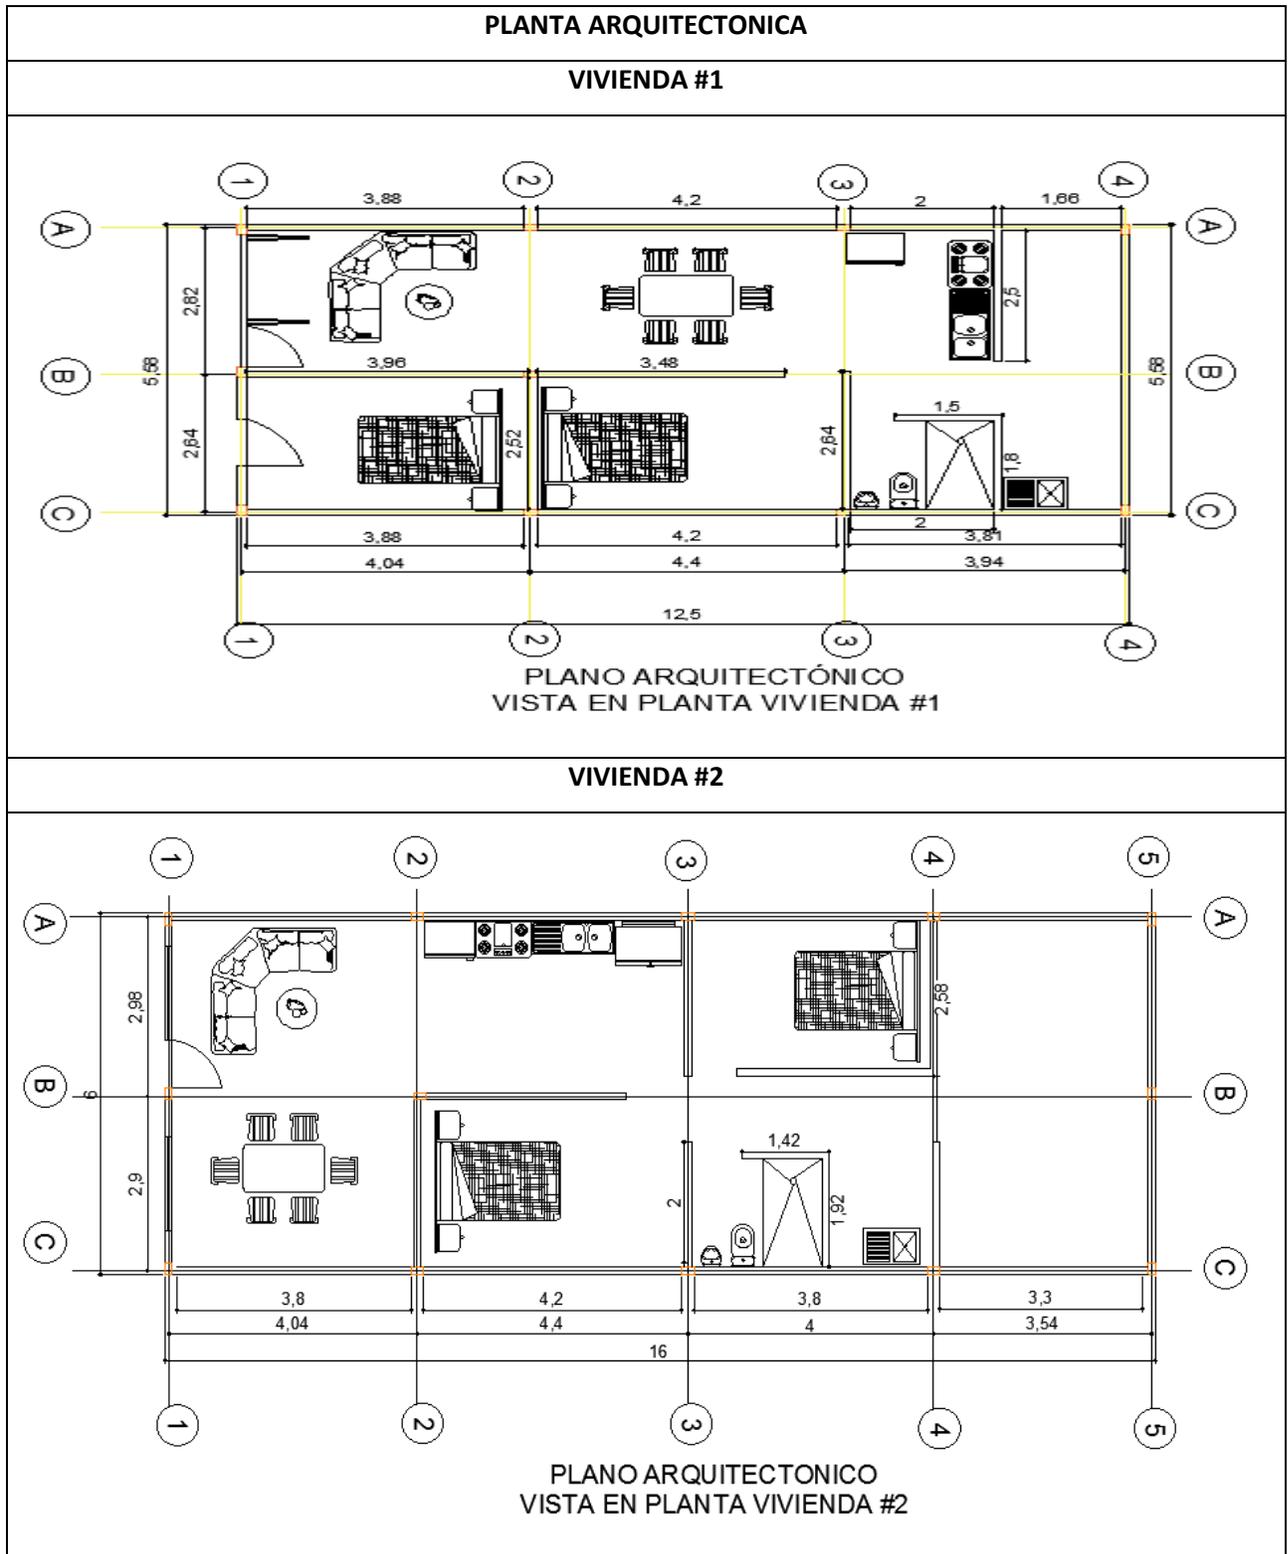
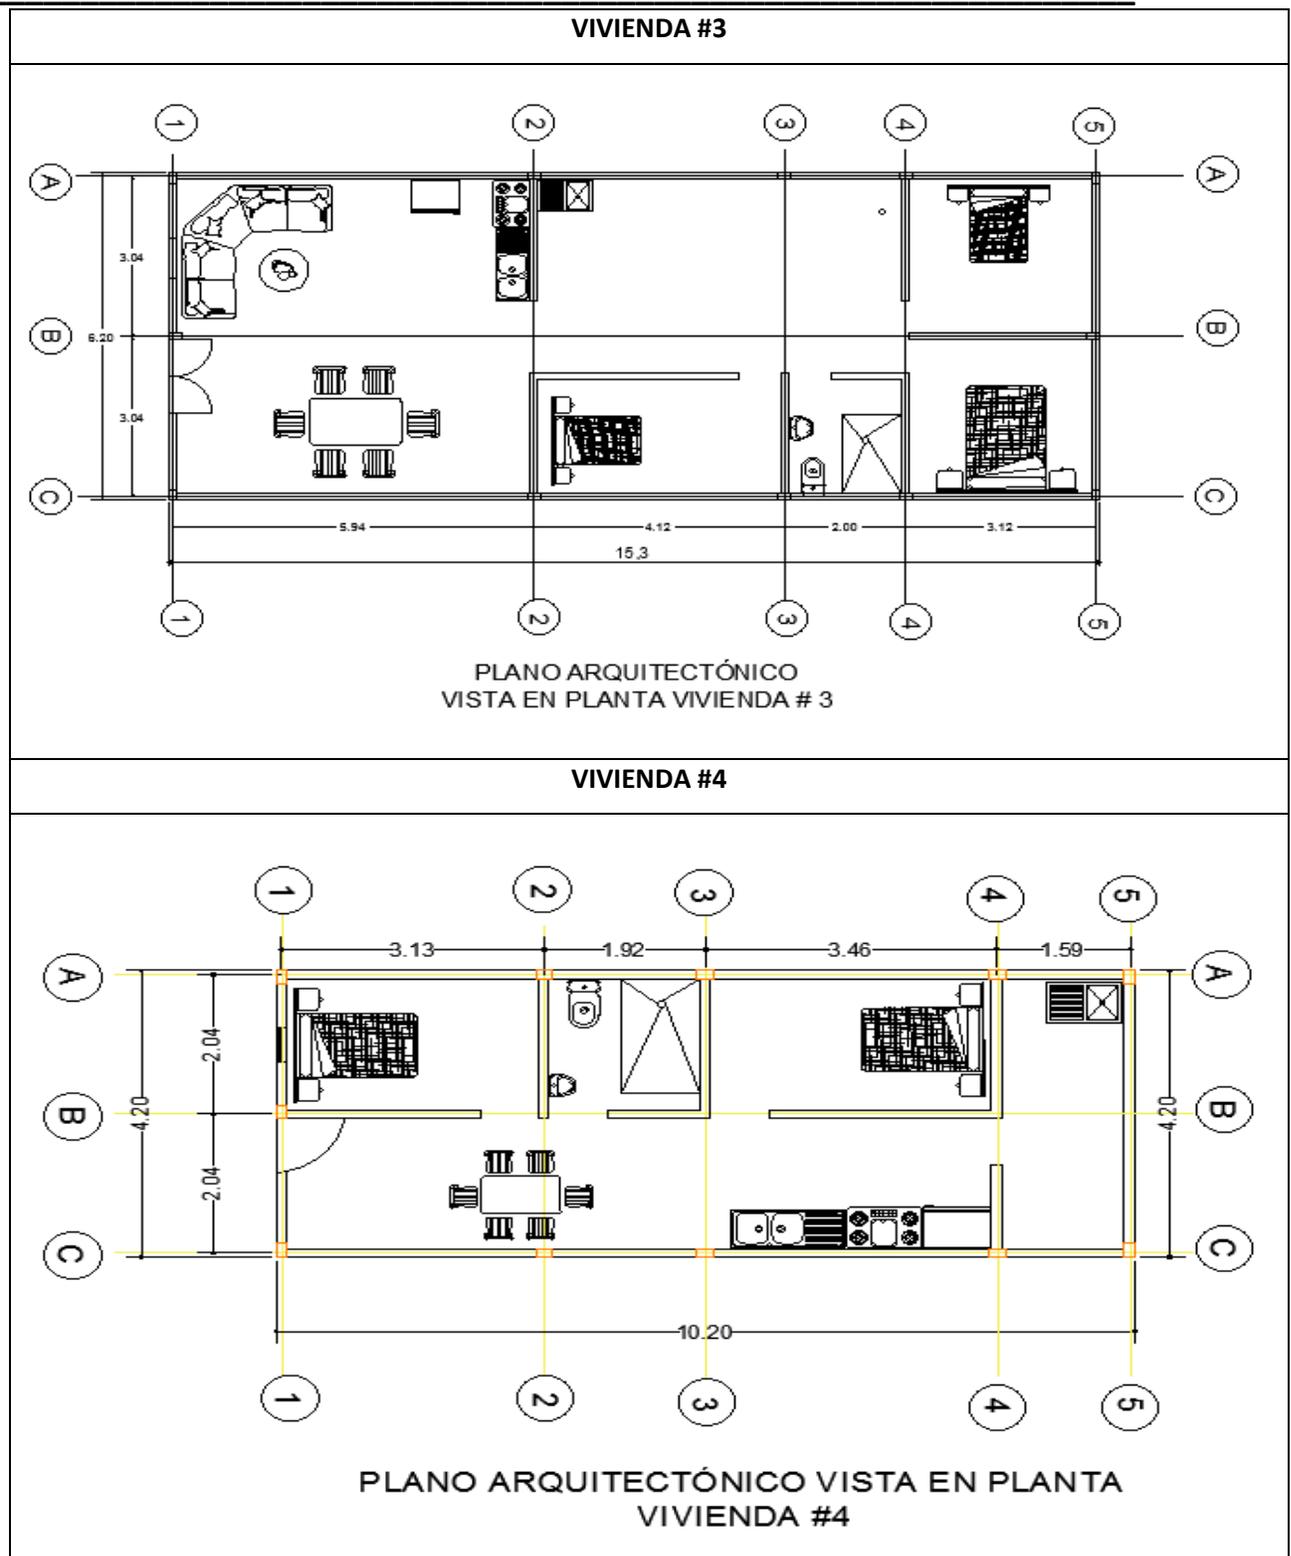
**Tabla 11.** Planos de planta arquitectónica de las cuatro viviendas.

**Irregularidad Tipo 2P:** Se puede observar en la tabla 11, que las cuatro viviendas cuentan con una forma rectangular y no poseen retrocesos en sus esquinas o muros que las componen, por lo cual se determina que **no poseen irregularidad en planta del tipo 2P**.

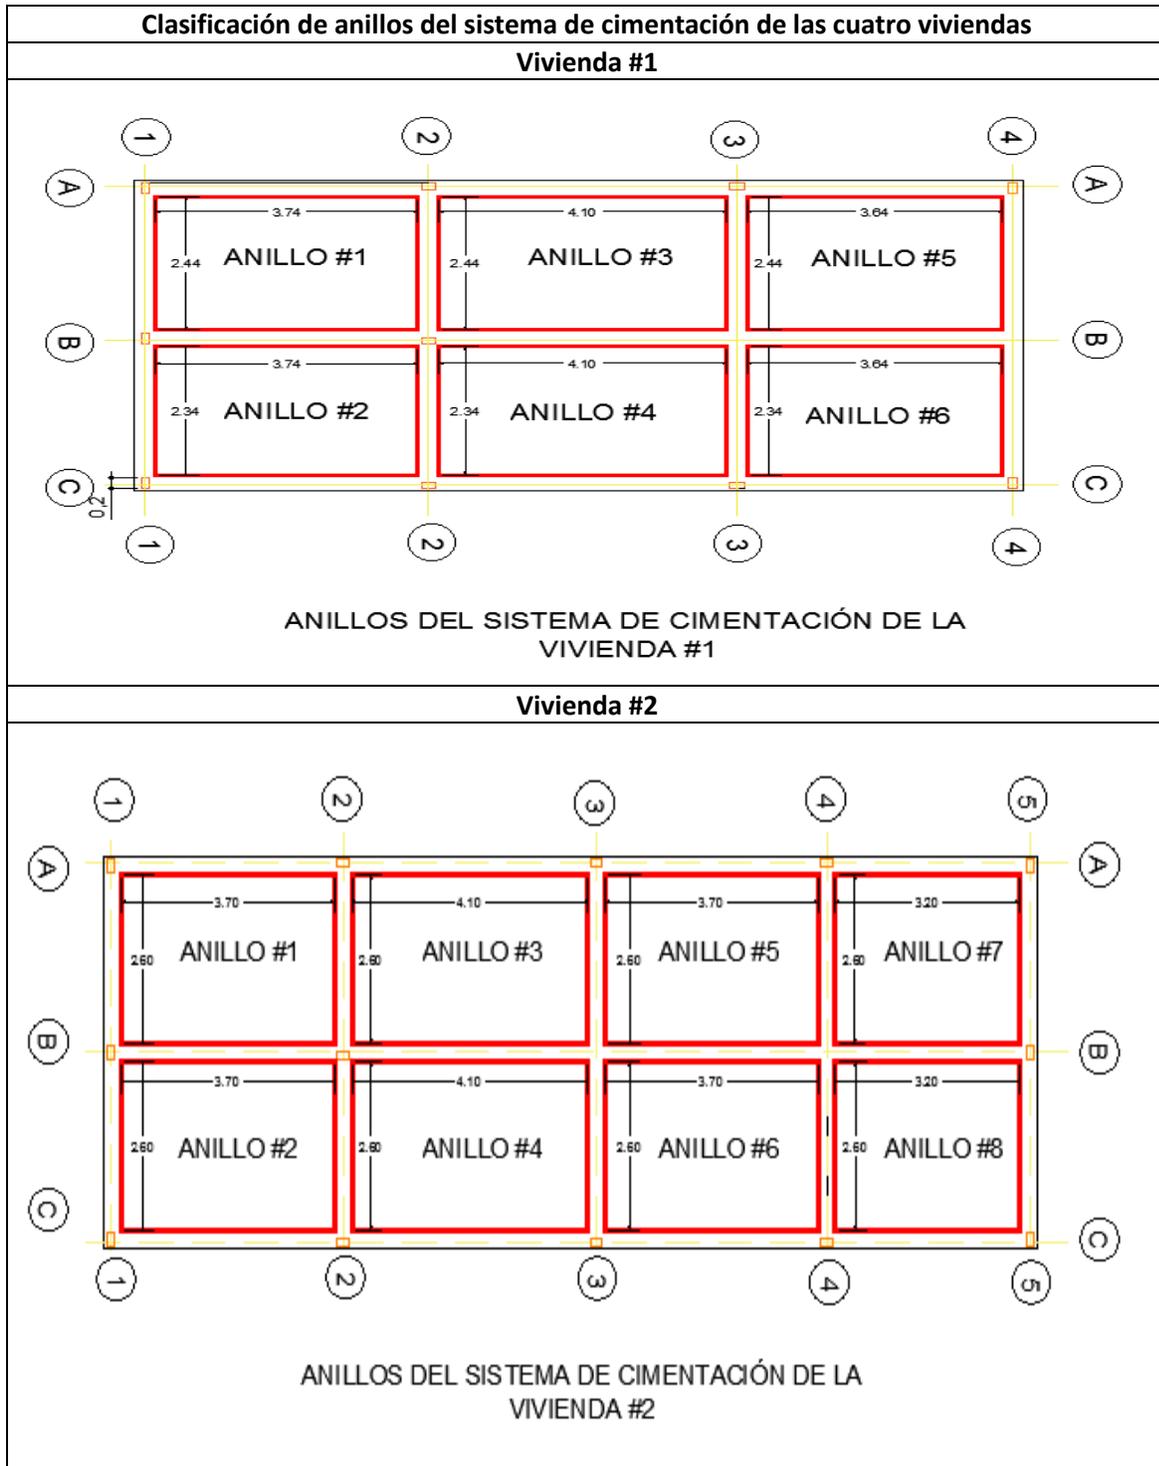
Tabla 25. Clasificación de anillos del sistema de cimentación de las cuatro viviendas

El presente apartado indica que si uno de los anillos del sistema de cimentación tiene una relación largo sobre ancho mayor que dos, o si sus dimensiones interiores son mayores de 4,0m, debe construirse una viga intermedia de cimentación, así no sirva de apoyo a ningún muro, en cuyo caso sus dimensiones mínimas pueden reducirse a 200 mm por 200mm. Para verificar el cumplimiento de este apartado, se procede a clasificar los anillos del sistema de cimentación de las cuatro viviendas debidamente seleccionados y acotados, para posteriormente realizar los cálculos correspondientes.

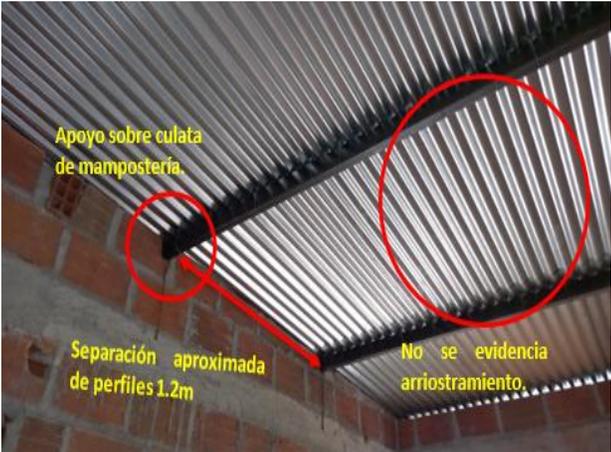
<p>Apoyo sobre culata de mampostería.</p> <p>Separación aproximada de perfiles 1.2m</p> <p>No se evidencia arriostramiento.</p>

<p>No hay arriostramiento de la estructura de la cubierta, se recomienda arriostrar las correas.</p>	<p>No hay arriostramiento de la estructura de la cubierta, se recomienda arriostrar las correas.</p>
<p><b>VIVIENDA #3</b></p>	<p><b>VIVIENDA #4</b></p>

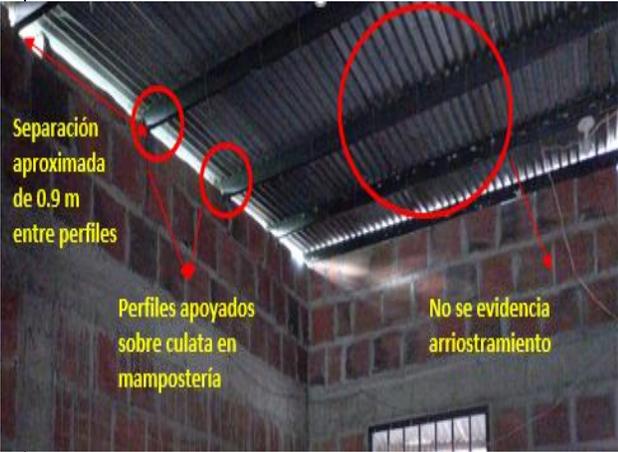
<p>Separación aproximada de 0.9 m entre perfiles</p> <p>Perfiles apoyados sobre culata en mampostería</p> <p>No se evidencia arriostramiento</p>
<p>Se puede evidenciar que las correas se encuentran ancladas a las culatas de los muros y no mediante vigas cinta, se recomienda construir vigas cintas y anclar las correas a las mismas.</p>	<p>Se puede evidenciar que las correas se encuentran ancladas a las culatas de los muros y no mediante vigas cinta, se recomienda construir vigas cintas y anclar las correas a las mismas.</p>

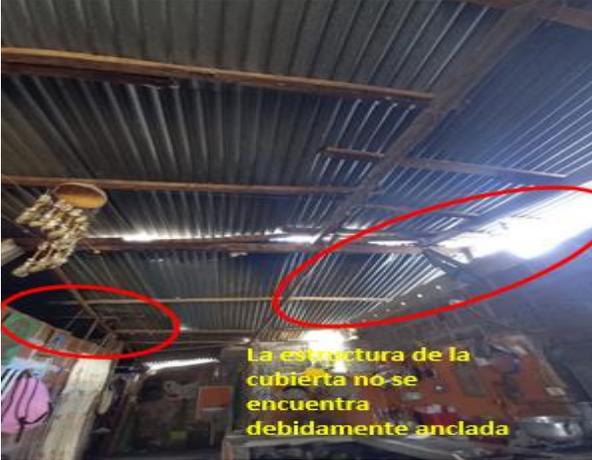
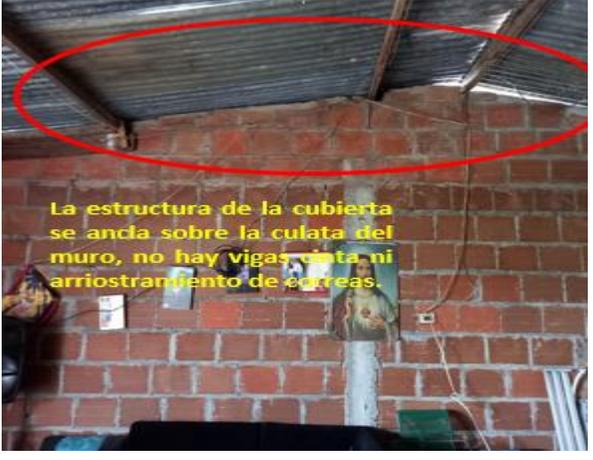
<p>Se puede evidenciar que la estructura de la cubierta no es estable, puesto que las conexiones de las correas y el arriostramiento es débil y la madera se encuentra en malas condiciones.</p> <p>También se puede observar que la cubierta no se encuentra directamente anclada a los muros, tampoco existen vigas cinta.</p> <p>Se recomienda reemplazar la estructura de la cubierta con perfiles metálicos, construir vigas cinta y anclar directamente las correas a dichas vigas.</p>	<p>Se puede evidenciar que las correas se encuentran ancladas directamente sobre las culatas de los muros, no existen vigas cinta. Se recomienda construir vigas cintas y anclar las correas directamente a ellas.</p> <p>La madera de la estructura de la cubierta se encuentra en regulares condiciones, no hay arriostramiento entre correas. Se recomienda reemplazar la estructura de la cubierta con perfiles metálicos y construir vigas cinta para anclar la estructura de la cubierta.</p>

Realizando el análisis de la tabla 49 se puede concluir que las cuatro viviendas **NO CUMPLEN** con los parámetros establecidos en el presente apartado, puesto que no poseen una estructura de cubierta estable y debidamente anclada, dicho esto, se presenta el siguiente cuadro resumen.

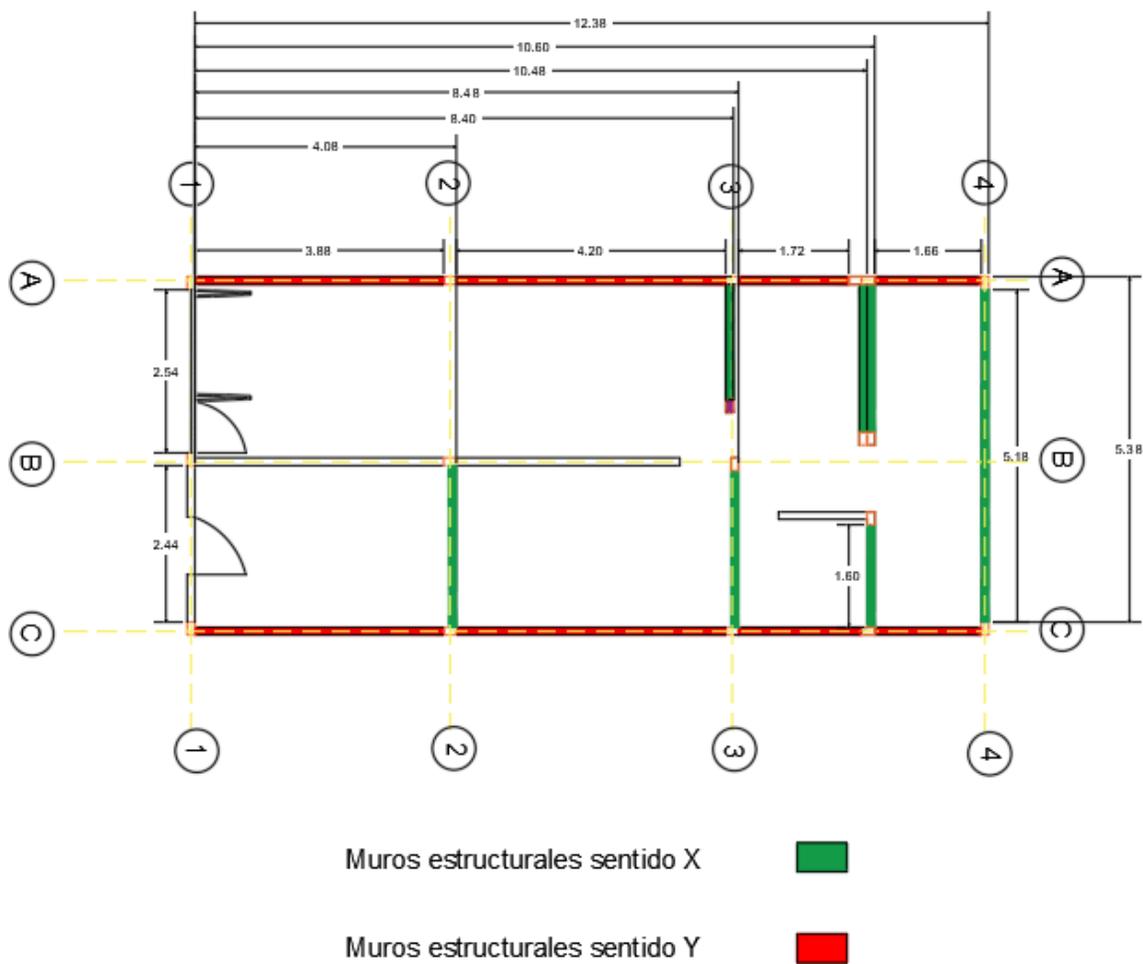
Figura 8. Verificación simetría de muros estructurales en ambos sentidos de la vivienda #1 según propuesta de reforzamiento.

Como resultado de la verificación del presente apartado, se tiene que la vivienda #1 **CUMPLE** con el parámetro de simetría de muros estructurales con respecto a la propuesta de reforzamiento planteada, por lo cual se da por subsanada esta falencia de diseño.

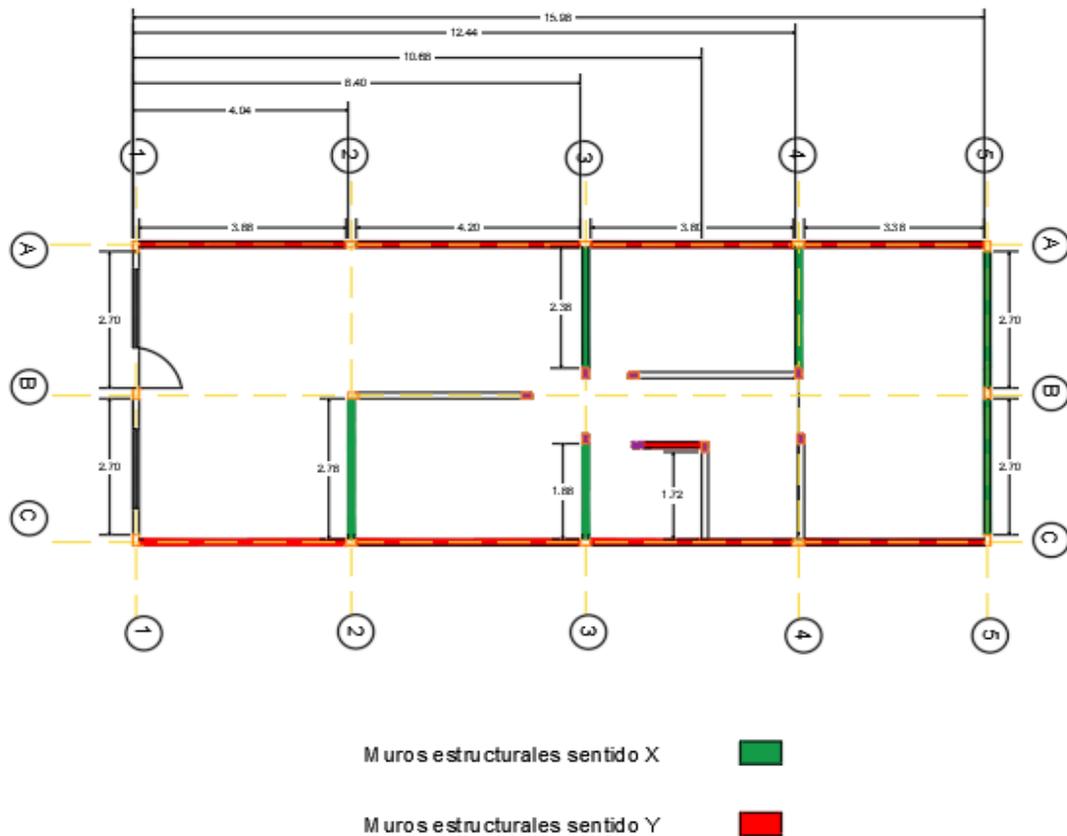
Figura 12. Verificación simetría de muros estructurales en ambos sentidos de la vivienda #2 según propuesta de reforzamiento.

Como resultado de la verificación del presente apartado, se tiene que la vivienda #2 **CUMPLE** con el parámetro de simetría de muros estructurales con respecto a la propuesta de reforzamiento planteada, por lo cual se da por subsanada esta falencia de diseño.

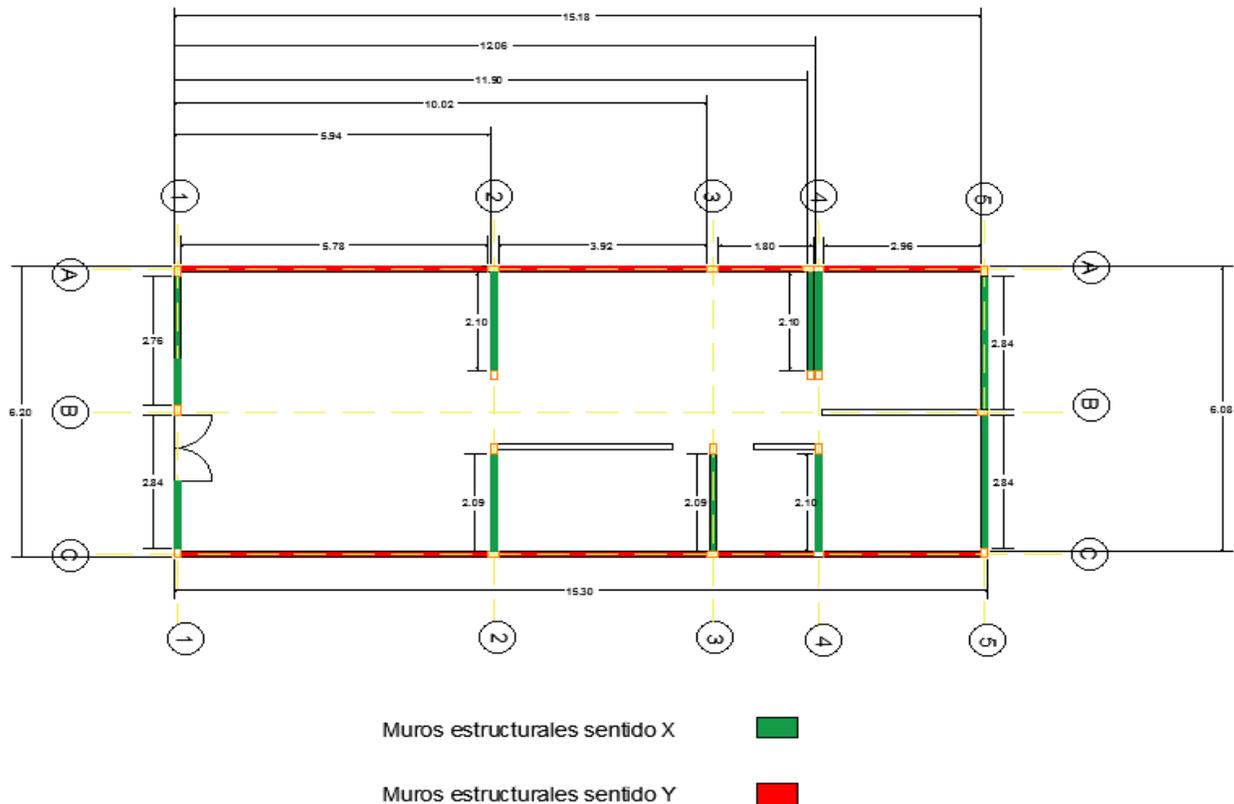
Figura 16. Verificación simetría de muros estructurales en ambos sentidos de la vivienda #3 según propuesta de reforzamiento.

Como resultado de la verificación del presente apartado, se tiene que la vivienda #3 **CUMPLE** con el parámetro de simetría de muros estructurales con respecto a la propuesta de reforzamiento planteada, por lo cual se da por subsanada esta falencia de diseño.

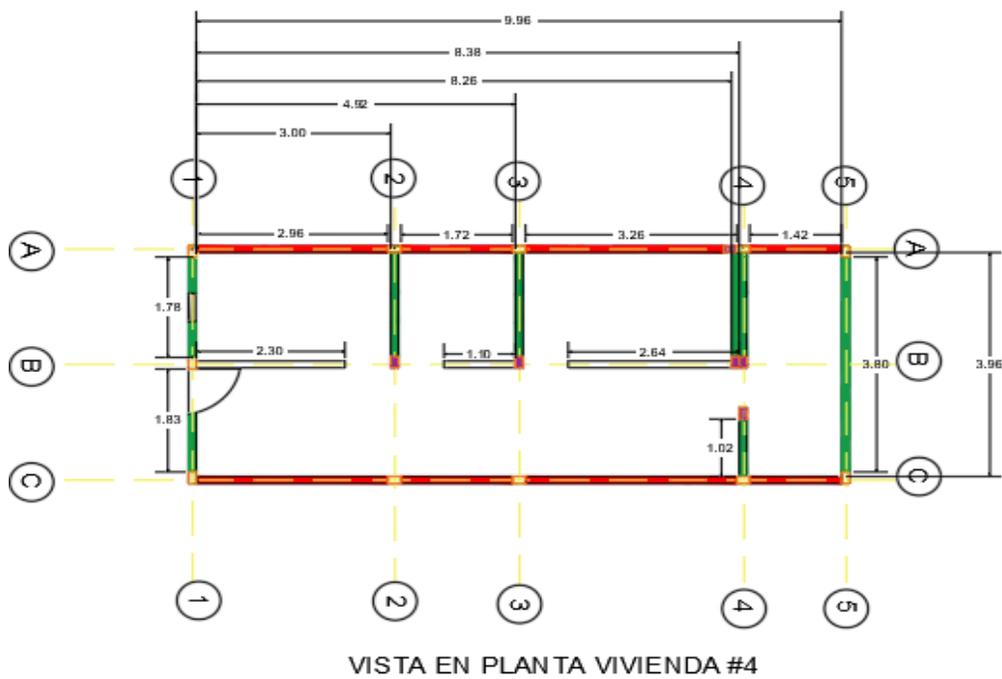
Figura 21. Verificación simetría de muros estructurales en ambos sentidos de la vivienda #4 según propuesta de reforzamiento.

Como resultado de la verificación del presente apartado, se tiene que la vivienda #4 **CUMPLE** con el parámetro de simetría de muros estructurales con respecto a la propuesta de reforzamiento planteada, por lo cual se da por subsanada esta falencia de diseño.
